## Havi hidrometeorológiai tájékoztató

2011. szeptember

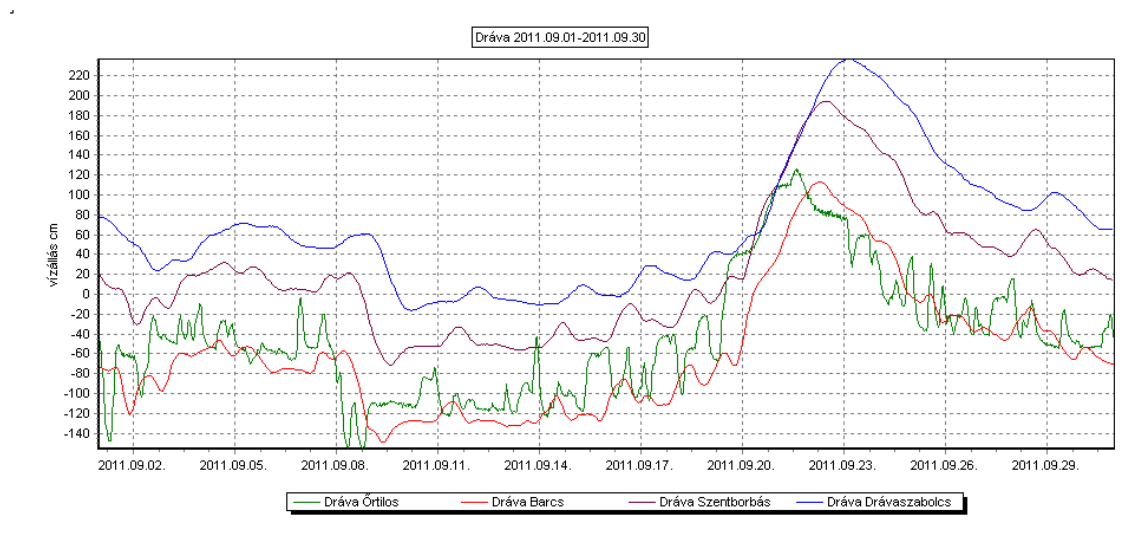
Szeptember hónapban Duna vízállása Mohácsnál átlagosan 198 cm volt, míg a sokéves átlag ebben hónapban 379 cm. A folyó vízhozama 1540 m<sup>3</sup>/s volt szemben a sokéves 2008 m<sup>3</sup>/s-os értékkel.

Hasonló a helyzet a Dráván is, a 2011. szeptemberi átlagos vízállás Baracson -58 cm volt, ezzel szemben a sokéves átlag 62 cm. A Dráva 2011. szeptemberi vízhozama 365 m<sup>3</sup>/s, míg a sokéves átlaga 499 m<sup>3</sup>/s. A hónap második felében egy kis tömegű, gyors lefutású árhullám alakult ki az osztrák-szlovén vízgyűjtőn leesett csapadék hatására.

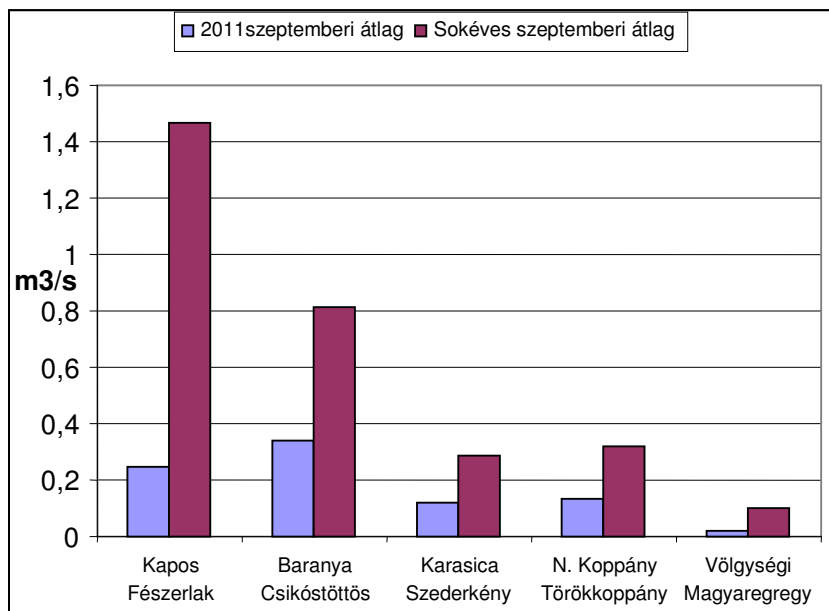
A kisvizek vízhozamai még jobban függenek a csapadékhiánytól.

Például: Kaposon ötször kevesebb víz folyt le mint ebben időszakban szokott.

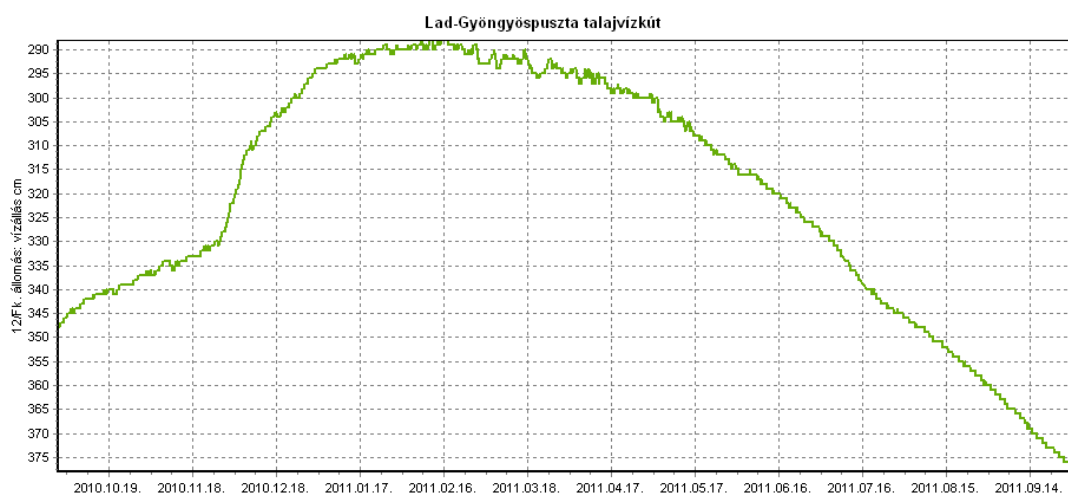
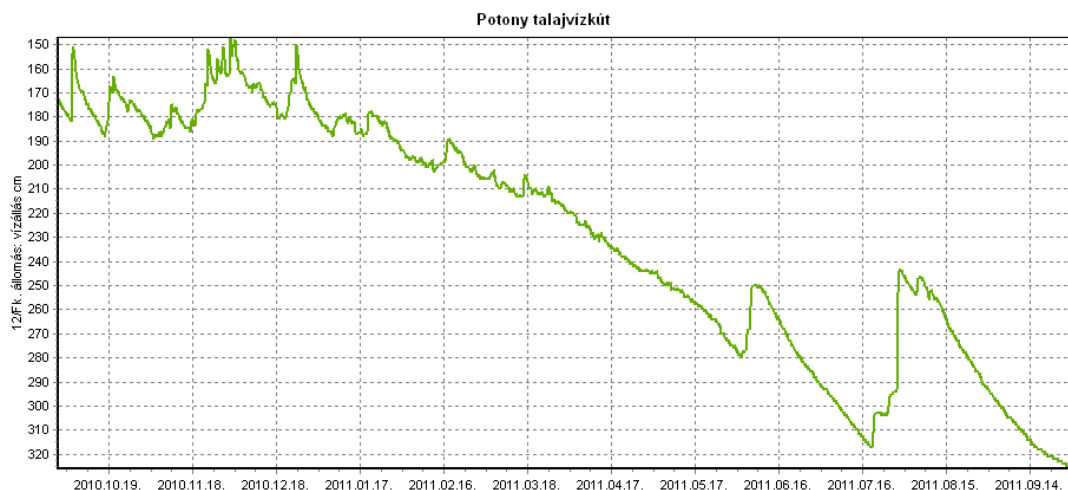
A bemutatásra kerülő két kút grafikonján jól megfigyelhető a csökkenő tendencia. Mindkét kútban a múlt év azonos időszakához képest lényegesen alacsonyabban helyezkedik el a talajvíz szintje. Itt azonban meg kell jegyezni, hogy tavaly, a rendkívül csapadékos időjárás miatt az átlagnál magasabban volt a talajvíztükör.

A sokéves átlagokat tekintve az adatok alapján megállapítható, hogy összességében az átlag feletti az értékek. Számszerűen Lad-Gyöngyöspusztá esetén 41 cm, míg Potony tekintetében 7 cm-rel a sokéves átlag feletti a vízszintek a regisztrált adatok alapján.

*A grafikonok és a táblázat az elmúlt 12 hónap regisztrált adatai alapján készültek.*
